BASE DE ACCIDENTES DE TRABAJO INVESTIGADOS

Cuando un trabajador intentaba cerrar un portón corredizo, esta se salió del puente que lo mantenía en posición vertical, volcando y cayendo sobre el trabajador que quedó atrapado, produciéndole la muerte por asfixia.

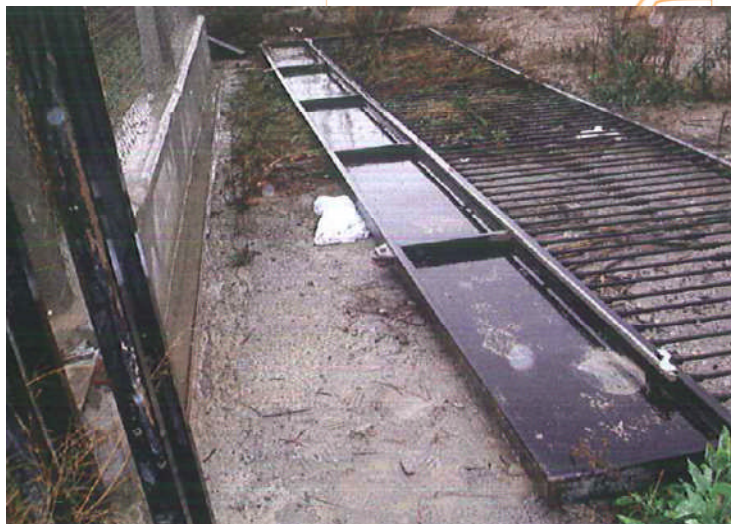
Foto 1. Puente, rail de rodamiento del portón corredizo y al fondo el tope caído

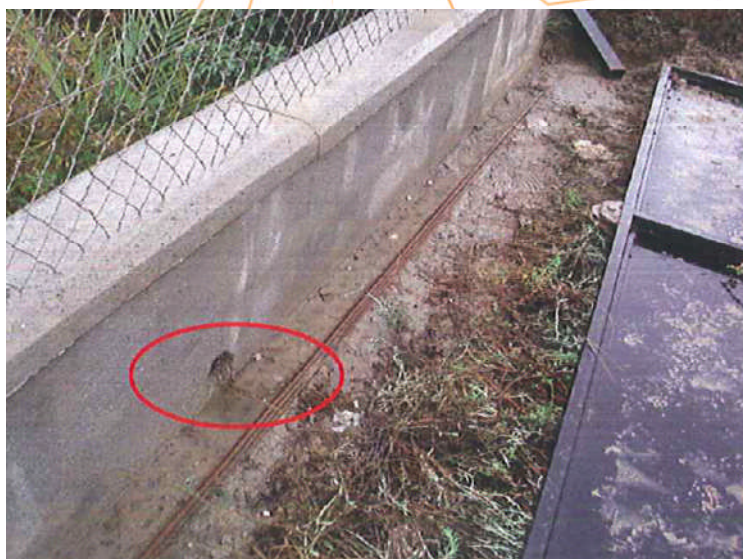
Foto 2. El extremo del rail junto al tope de final de recorrido fue limpiado para comprobar las condiciones de la soldadura en la unión del tope con la placa base. Otra posible causa de que el portón no abriera en su totalidad, sería la acumulación de tierra procedente del recinto interior que se evacua a través del orificio y que se deposita sobre el rail

De otra parte y a la vista del tope caído y de la placa base que lo sustentaba, se puede comprobar que la soldadura de unión en su origen no se encontraba bien ejecutada, pues no se aprecia en los elementos a unir una buena penetración y suficiencia de material, y si una abundante oxidación. Solo en algunos puntos del perímetro de soldadura el material de aportación se aprecia brillante, sinónimo de fractura reciente

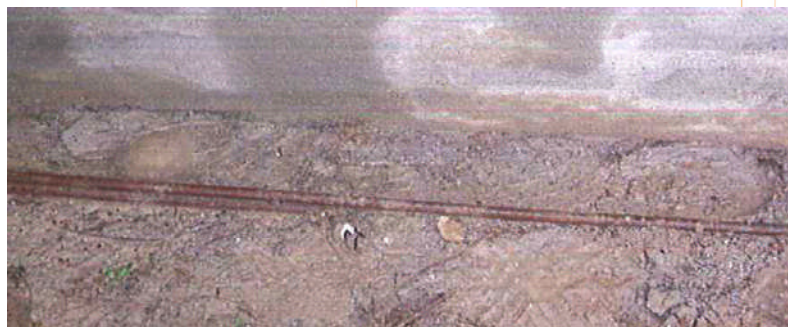
Foto 3. Rail en la zona del tope. Obsérvese el tipo de terreno existente.

Otra hipótesis sería la de acumulación de tierra sobre el carril de rodadura, justo en la zona de salida del desagüe que recoge las aguas procedentes del interior de la planta y que está situado en el alcorque de una palmera situada tras el muro perimetral de la planta. La situación de este orificio, la longitud del portón y la

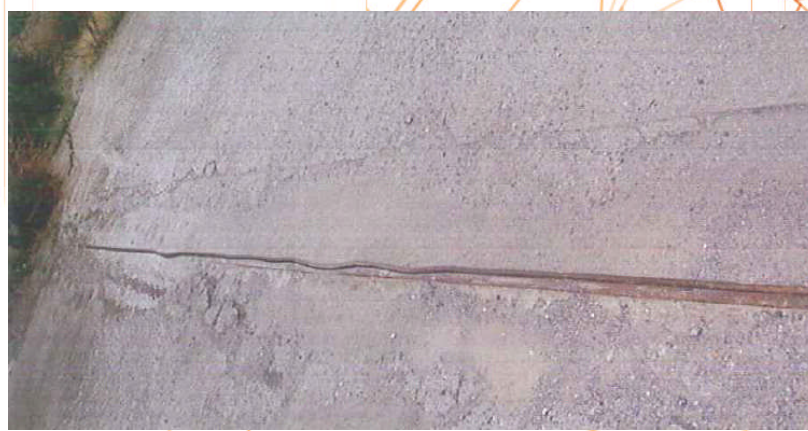
Foto 4. Deformación del rail en la zona de paso de vehículos.

El obstáculo al que se hace mención en el apartado "DESCRIPCIÓN DEL ACCIDENTE", bien pudo ser la deformación acusada del rail sobre el que deslizan las ruedas del portón, o cualquier otro elemento que impidiera el cierre normal del portón corredizo. La deformación está causada por el paso reiterado de vehículos de gran tonelaje. Esta deformación se encuentra situada a 3 m. del margen derecho de entrada al recinto.

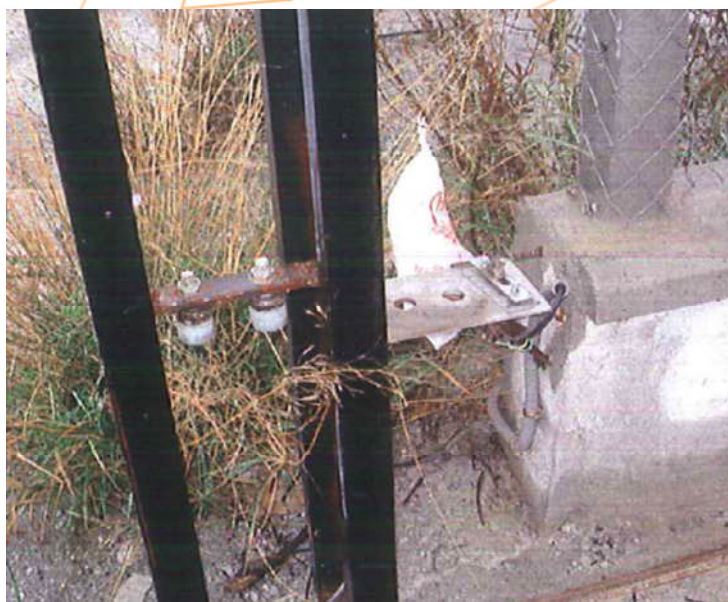
Foto 5. Puente. Se observa la poca separación entre los pies rectos que lo conforman y que contienen los rodillos de deslizamiento del portón. Junto a él se encuentra el soporte que sustentaba el mecanismo motorizado de apertura — cierre del portón corredizo.

El puente sobre el que discurre el portón es una estructura metálica de 300 x 280 mm, compuesta por cuatro tubos cuadrados de 60 x 60 mm, ligados entre sí mediante presillas en las cabezas, con dos parejas de rodillos sobre los que se sustenta y desliza el portón, y al igual que el tope final de carrera, se encuentra soldado por uno de sus extremos a una placa base.

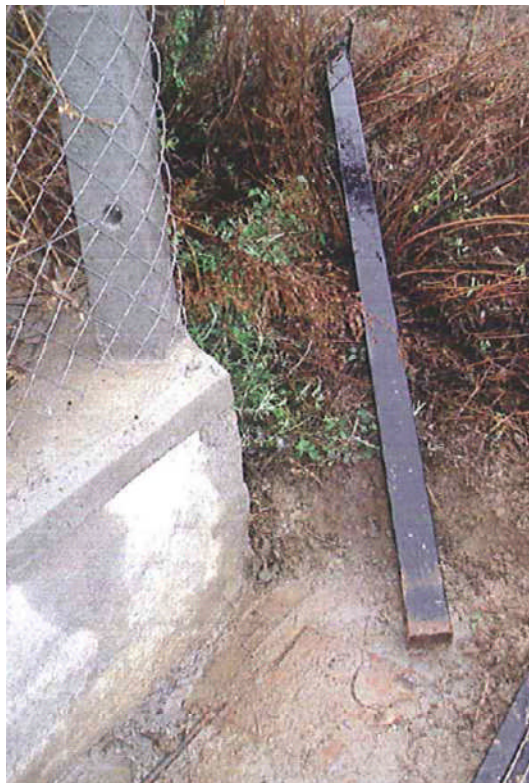
Foto 6. Tope desprendido.

A la distancia de 8,10 m del puente de sujeción del portón corredizo y al final del carril de deslizamiento, se encuentra situado el tope final de carrera de la misma. Consiste en un tubo rectangular de 80 x 60 x 3 mm, y 2,10 m de altura soldado por un extremo a una placa base situada al final del carril de rodadura.
