BASE DE ACCIDENTES DE TRABAJO INVESTIGADOS

Cuando un trabajador intentaba cerrar un portón corredizo, esta se salió del puente que lo mantenía en posición vertical, volcando y cayendo sobre el trabajador que quedó atrapado, produciéndole la muerte por asfixia.

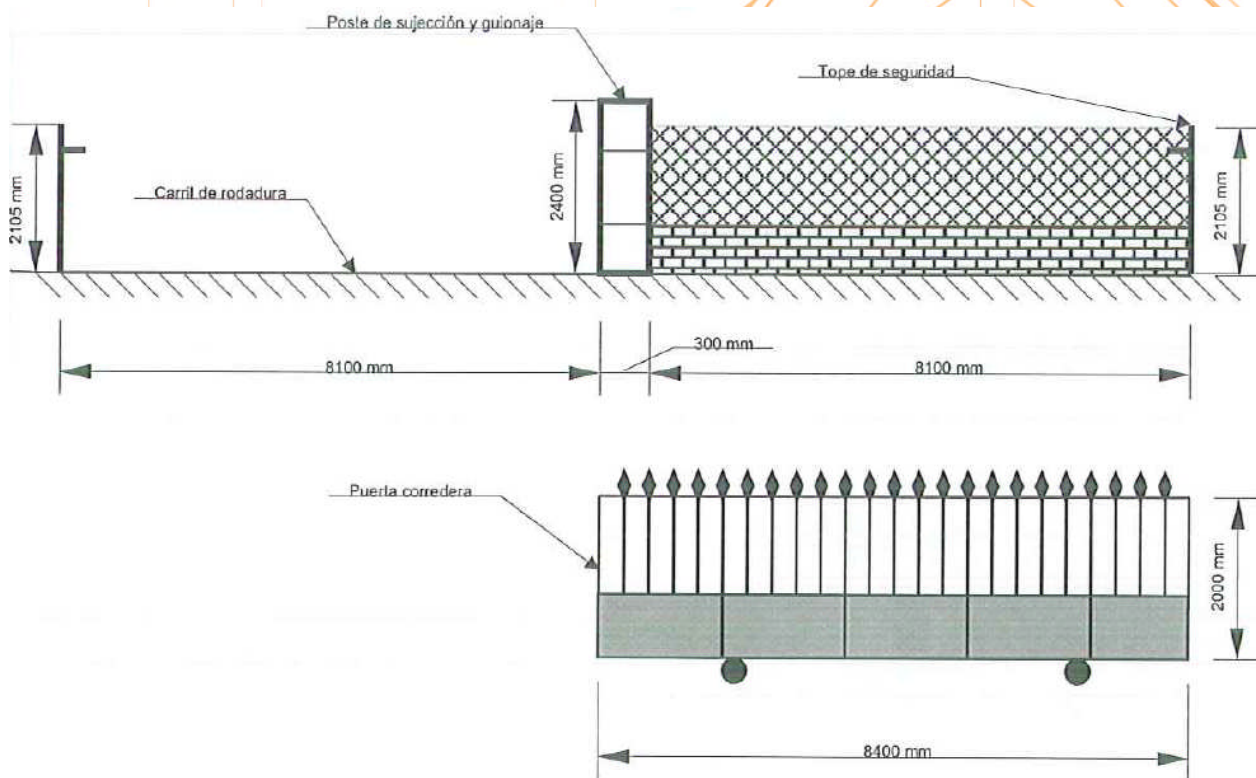
Seguramente el trabajador accidentado intentando cerrar el portón metálico que da acceso al recinto, se encontró con dificultad para realizar la operación como consecuencia de existir algún tipo de obstáculo que impedía el deslizamiento de las ruedas del portón corredizo sobre el rail. Para intentar vencer la resistencia intentó tomar impulso desplazando el portón en sentido inverso para poder imprimir cierta velocidad a la misma y salvar así el obstáculo

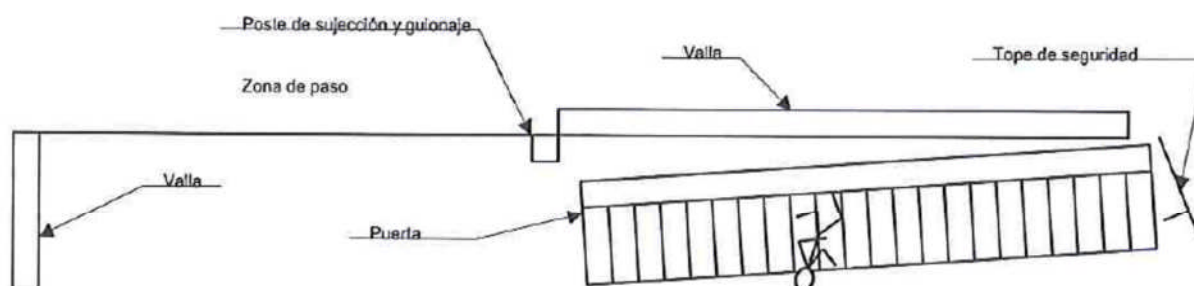
Fue en la operación de retroceso cuando el portón continuó el avance arrastrando la tierra húmeda que normalmente impedía la apertura total, golpeando el tope metálico final de carrera seccionándolo por la base justo en la zona por donde discurría el cordón de soldadura, quedando libre el portón corredizo al salirse del puente que la mantenía en posición vertical e impedía el vuelco de la misma, cayendo sobre el trabajador, que quedo atrapado bajo ella e imposibilitado para poder zafarse de la misma, produciéndole la muerte por asfixia

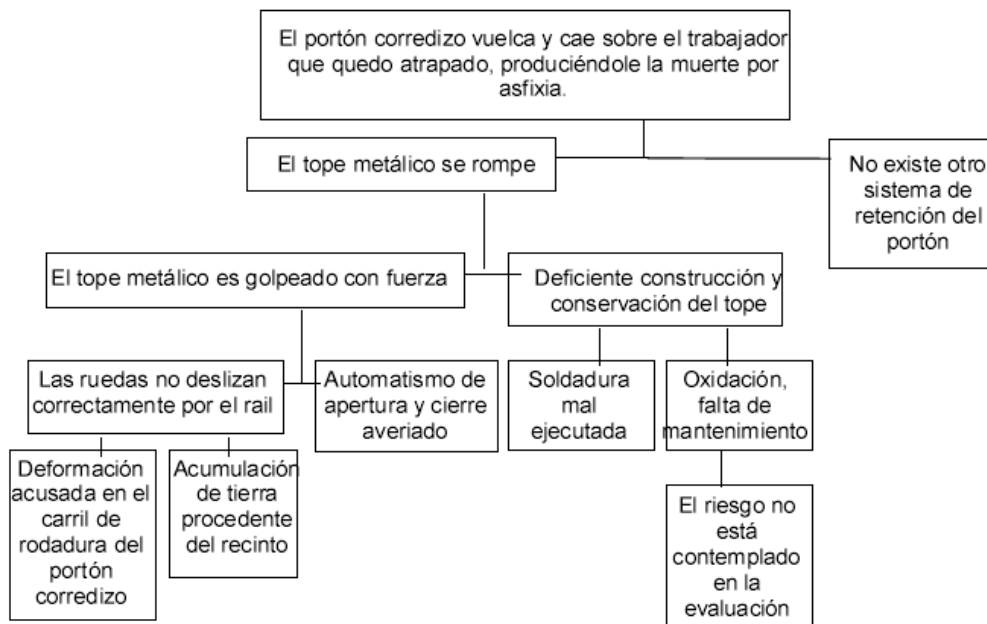
- Orden y limpieza deficientes.
- Dificultad para efectuar un adecuado mantenimiento o limpieza de instalaciones de servicio o protección.
- Modificaciones realizadas en la maquina que dan lugar a situaciones de riesgo no previstas por el fabricante.
- Defectos de estabilidad en equipos, maquinas o sus componentes.
- Resistencia mecánica insuficiente de la máquina.
- Fallos en el sistema neumático, hidráulico o eléctrico.
- Falta de dispositivos de parada, puesta en marcha y control en el punto de operación (en este epígrafe no se contempla la parada de emergencia).
- Diseño incorrecto del equipo de trabajo frente a presión interna o temperatura o agresión química.
- Utilización de la máquina de manera no prevista por el fabricante.

La relación entre ellas que se indica este árbol de causas:

Deberían haberse evaluado correctamente todos los riesgos que no hayan podido evitarse en el centro de trabajo. De esta forma el empresario hubiera estado en condiciones de tomar decisiones apropiada sobre la necesidad de adoptar medidas preventivas y, en tal caso, sobre el tipo de medidas que deben adoptarse.

Los lugares de trabajo y, en particular, sus instalaciones, deben ser objeto de un mantenimiento periódico, de forma que sus condiciones de funcionamiento satisfagan siempre las especificaciones del proyecto, subsanándose con rapidez las deficiencias que puedan afectar a la seguridad y salud de los trabajadores.

En los casos en que exista riesgo de rotura de elementos de un equipo de trabajo que pueda afectar significativamente a la seguridad o a la salud de los trabajadores deberán adoptarse las medidas de protección adecuadas.
